建设项目竣工环境保护验收调查表

项目名称：侯四注等站外管线改造工程

建设单位：长庆油田分公司第一采油厂

编制单位：陕西科荣环保工程有限责任公司

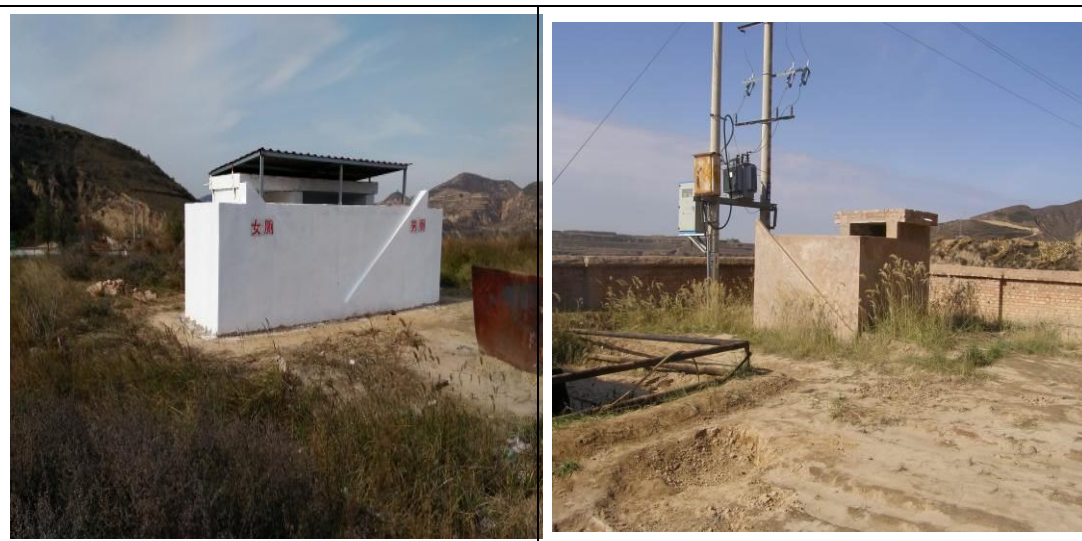
监理公司定期对施工现场进行了巡视检查，监督施工单位对生活污水的处理及试压、扫线废水的回收、利用等。施工期没有发生水环境污染事件，也没有出现水环境污染投诉事件。环保措施得到落实，达到了预期效果，满足验收要求。现场设置的旱厕如下插图。

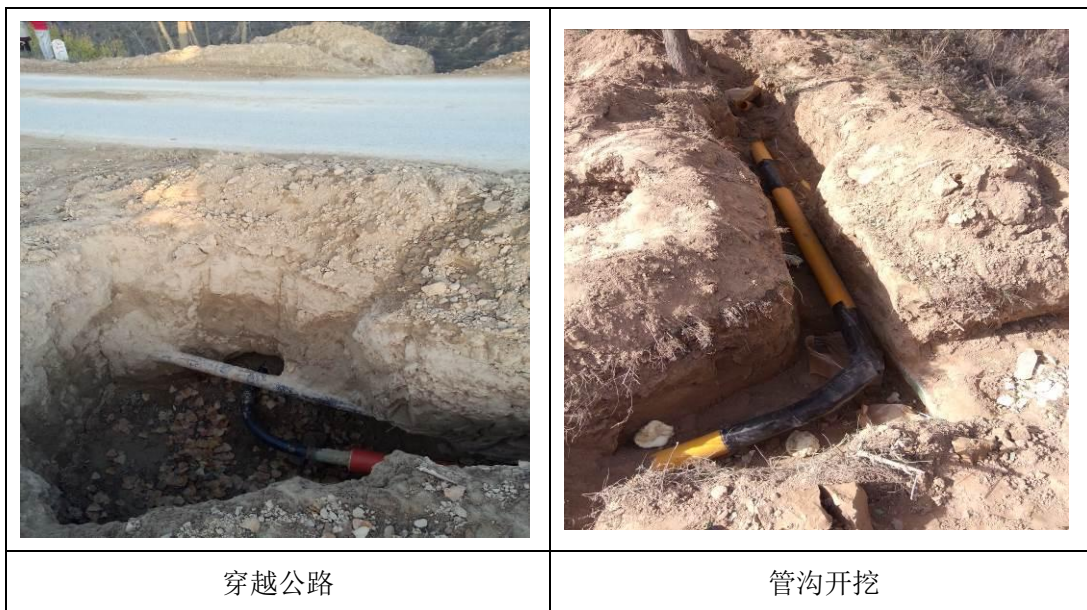
监理公司定期在现场进行了巡视，监督施工单位对污染防治措施的落实情况，对发现的问题及时要求施工单位整改，做到了文明施工。施工过程中未出现危害大气环境的事故、也没有出现大气污染投诉事件。现场施工情况参见如下插

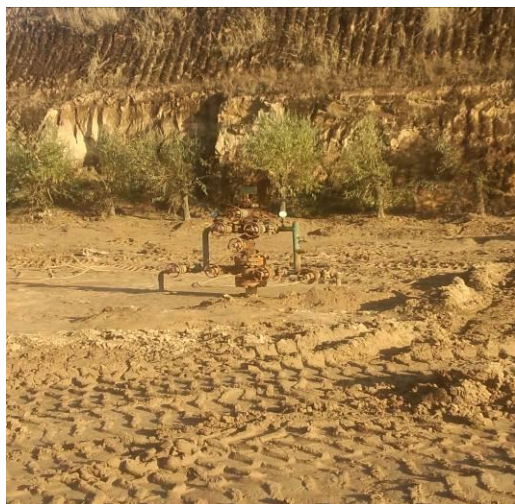
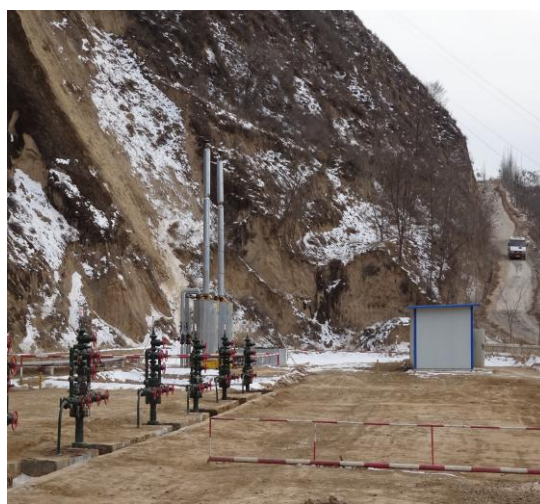
监理公司要求施工方随时检查施工机械的性能，确保其最低噪的噪声水平；核查施工作业安排落实情况，不定期对施工厂界噪声进行监测，发现不满足噪声排放标准的情况要求施工方进行整改。监理过程中未发现有关声环境影响的投诉，整个施工期间、未发生噪声扰民。现场施工情况参见如下插图。

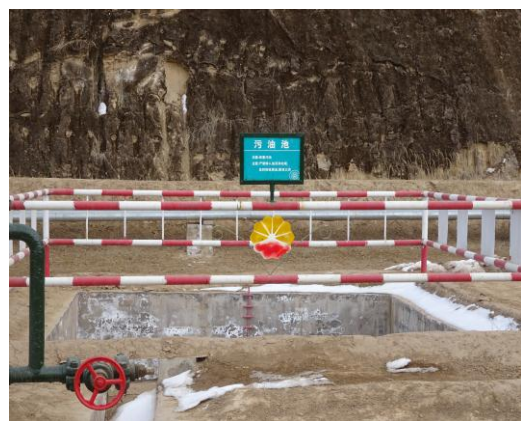
污油池

施工单位在环境监理监督检查下，能够及时清运，未对周围环境造成影响。现场情况参见如下插图。

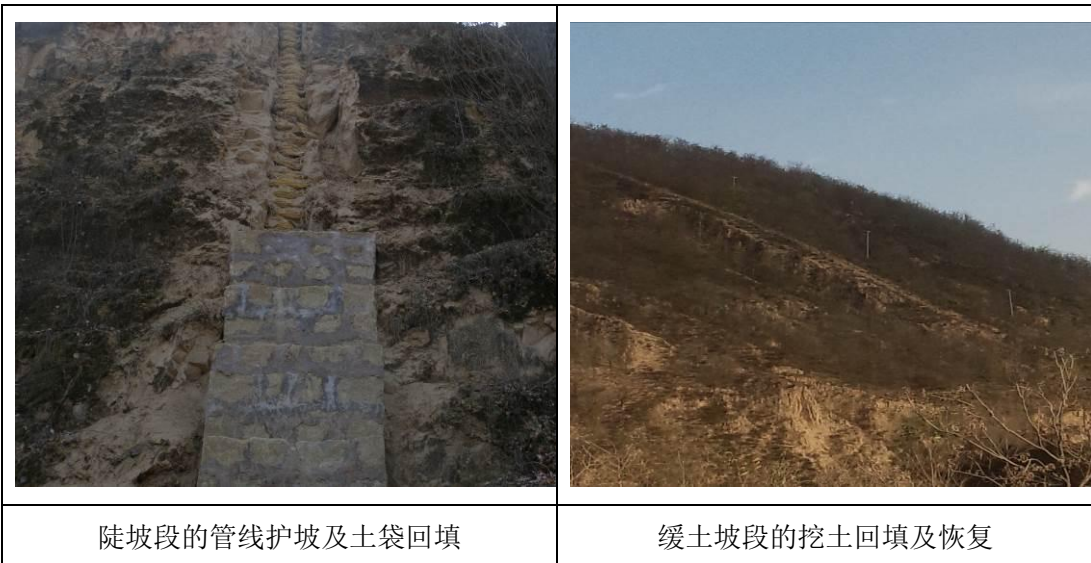
备注：对于施工作业带，主要措施为覆土回填，对地表进行平整，然后进行植被恢复；据调查大部分工段的植被得到部分恢复，还有部分工段的生态植被有待恢复，一般情况下需 1-2 年的恢复、抚育期才能恢复原状。
对于施工便道用地，据调查施工结束后对道路进行了平整压实，地面已经恢复。

<p>道路一侧的管线敷设及生态恢复</p>	<p>进场管线回填及平整</p>

<p>管线跨沟及土坡埋设回填</p>	<p>管线沿道路一侧埋设回填及平整</p>

<p>管线沿道路一侧埋设回填及生态恢复</p>	<p>管线跨沟及沟头生态恢复</p>

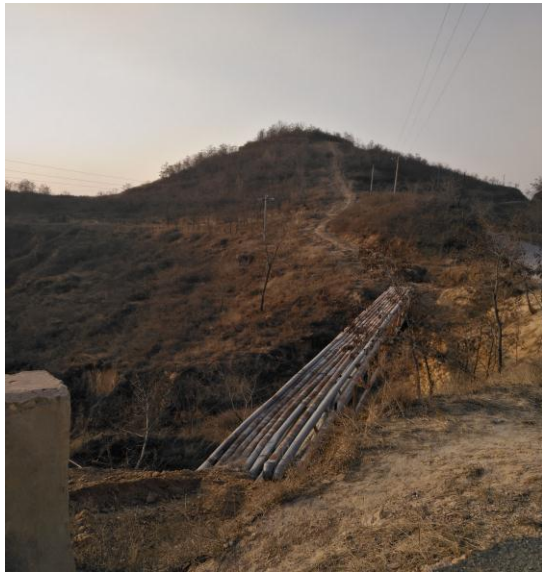
管线跨沟及土坡埋设段生态恢复

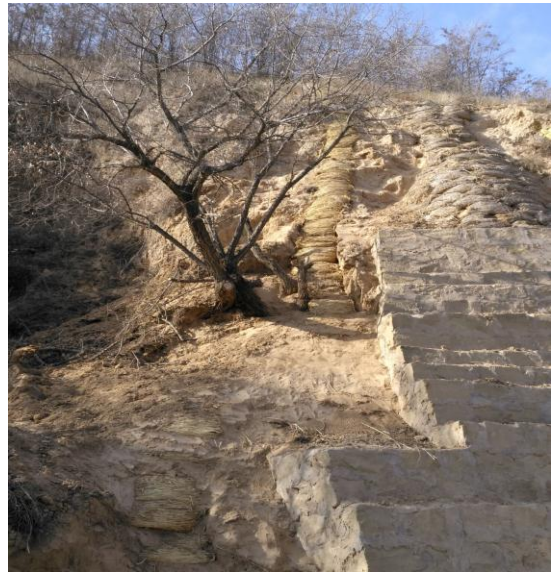
陡坡段工程防护及土袋压填

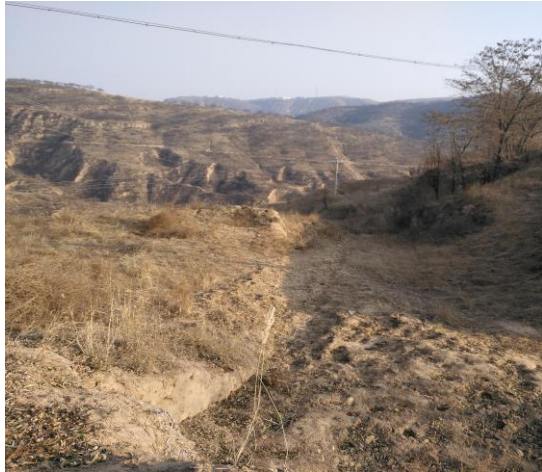
管线土坡埋设段回填平整及生态恢复

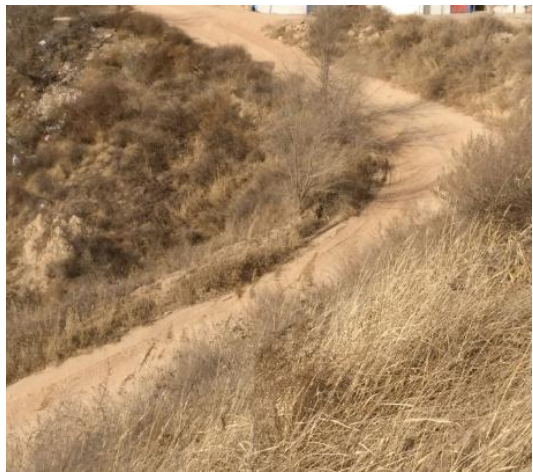
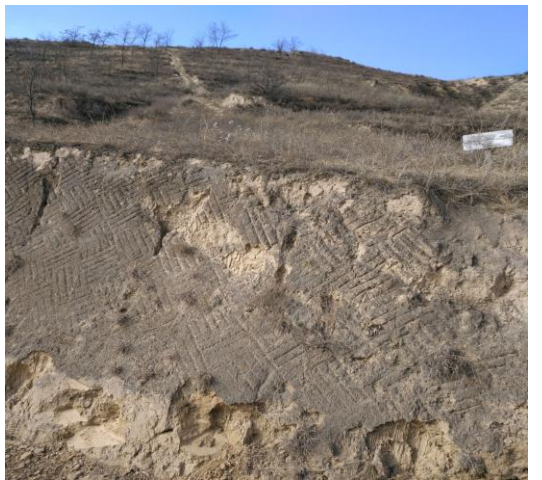
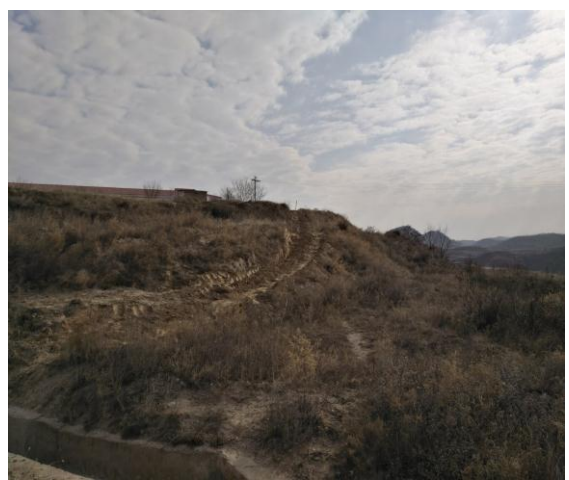
管线土坡埋设段回填平整及生态恢复

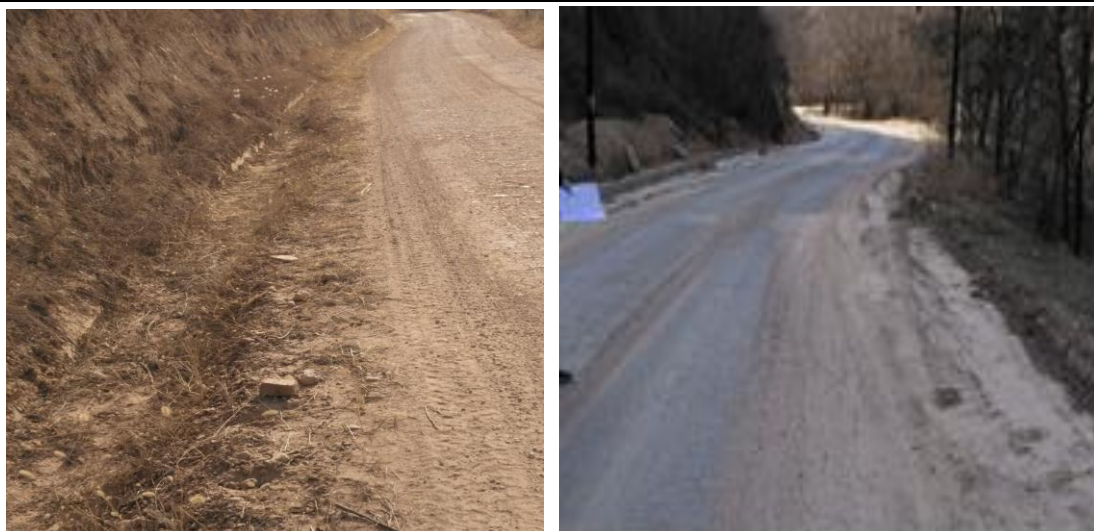
道路一侧管线埋设段回填平整及生态恢复

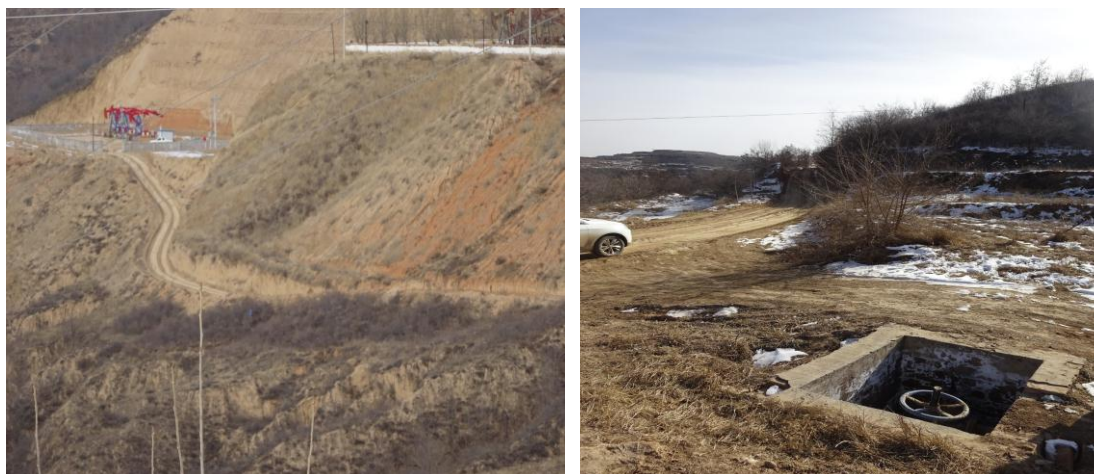
施工便道及侧旁管线生态恢复

坡耕地及道路侧管线生态恢复
