铜川乡镇气化工程

环境影响报告书

建设单位：陕西省天然气股份有限公司

评价单位：陕西美华新天地环境工程有限公司

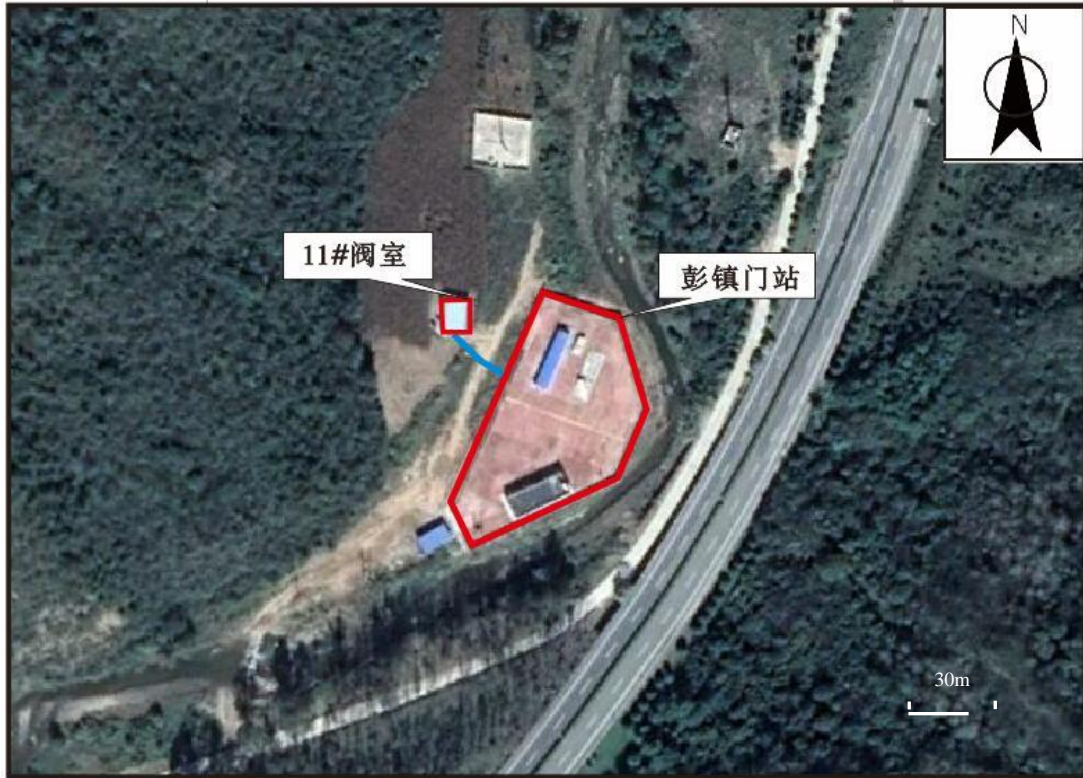
图 2.3-1 彭镇段线路走向示意图

工程段	市	县(区)	乡(镇)	对应桩号	线路长度(m)
彭镇段	铜川市	宜君县	彭镇	P01~P03	27
太安段	铜川市	宜君县	太安镇	T01~T10	393
瑶曲段	铜川市	耀州区	瑶曲镇	Y01~Y11	353
柳林段	铜川市	耀州区	柳林镇	L01~L11	1089

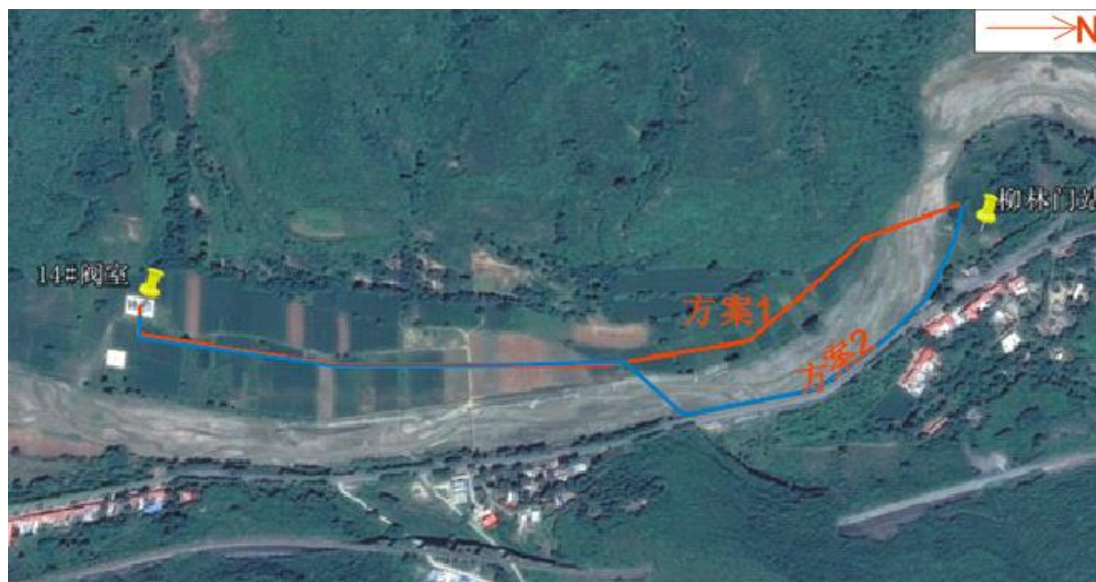
图 2.7-1 柳林段比选方案示意图

方案 1：从 14#阀室引接后向东出线 20m 后向北沿沮河右岸走线，至距离柳林门站 300 米左右的柳林站对岸，穿越沮河到达柳林站。线路长度 1089m。

方案2: 从14#阀室引接后向东出线20m后向北沿石川河右岸走线, 至520m两个村民居住点之间, 穿越沮河, 由于沮河东岸为国道, 线路穿越沮河后依旧在河滩采用穿越的方式敷设直至到达柳林门站。线路长度1105m。

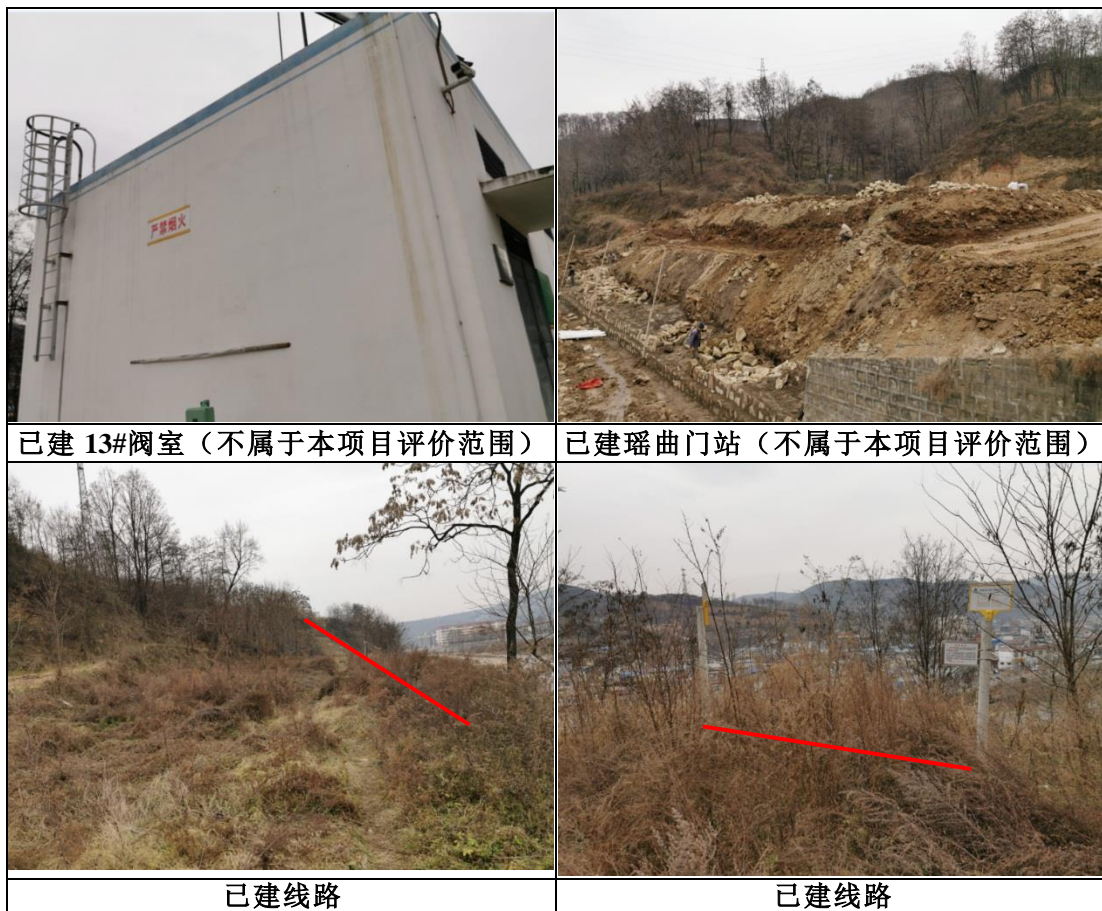
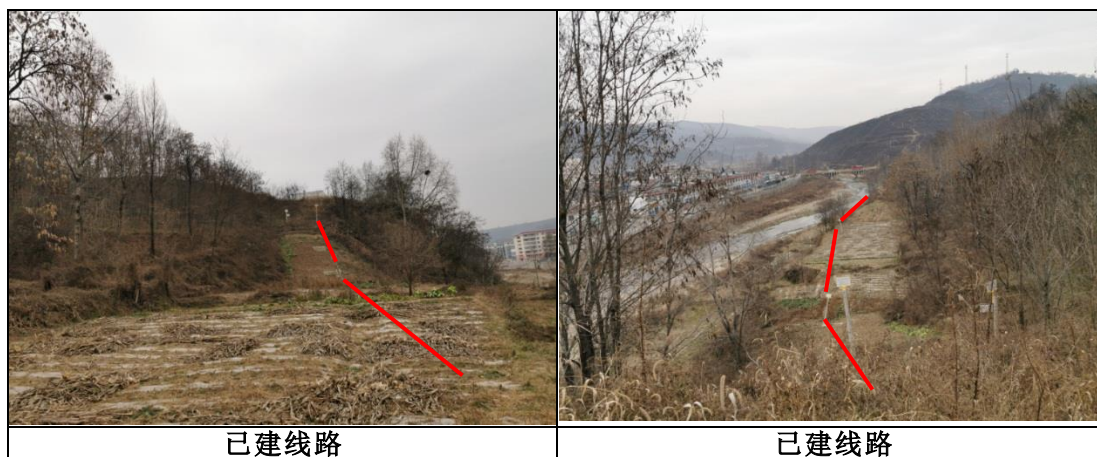
根据现场调查，瑶曲段管线已经全部建设完成。线路作业带范围内占地为农田，主要农作物为玉米，根据现场调查，线路所在临时用地已经全部恢复成原貌。本项目施工活动均在作业带内完成，无其他临时占地，无永久占地，从该段建设用地、生态功能与结构、土壤结构、动植物等方面看，本线路的施工和运行对区域生态环境影响较小。

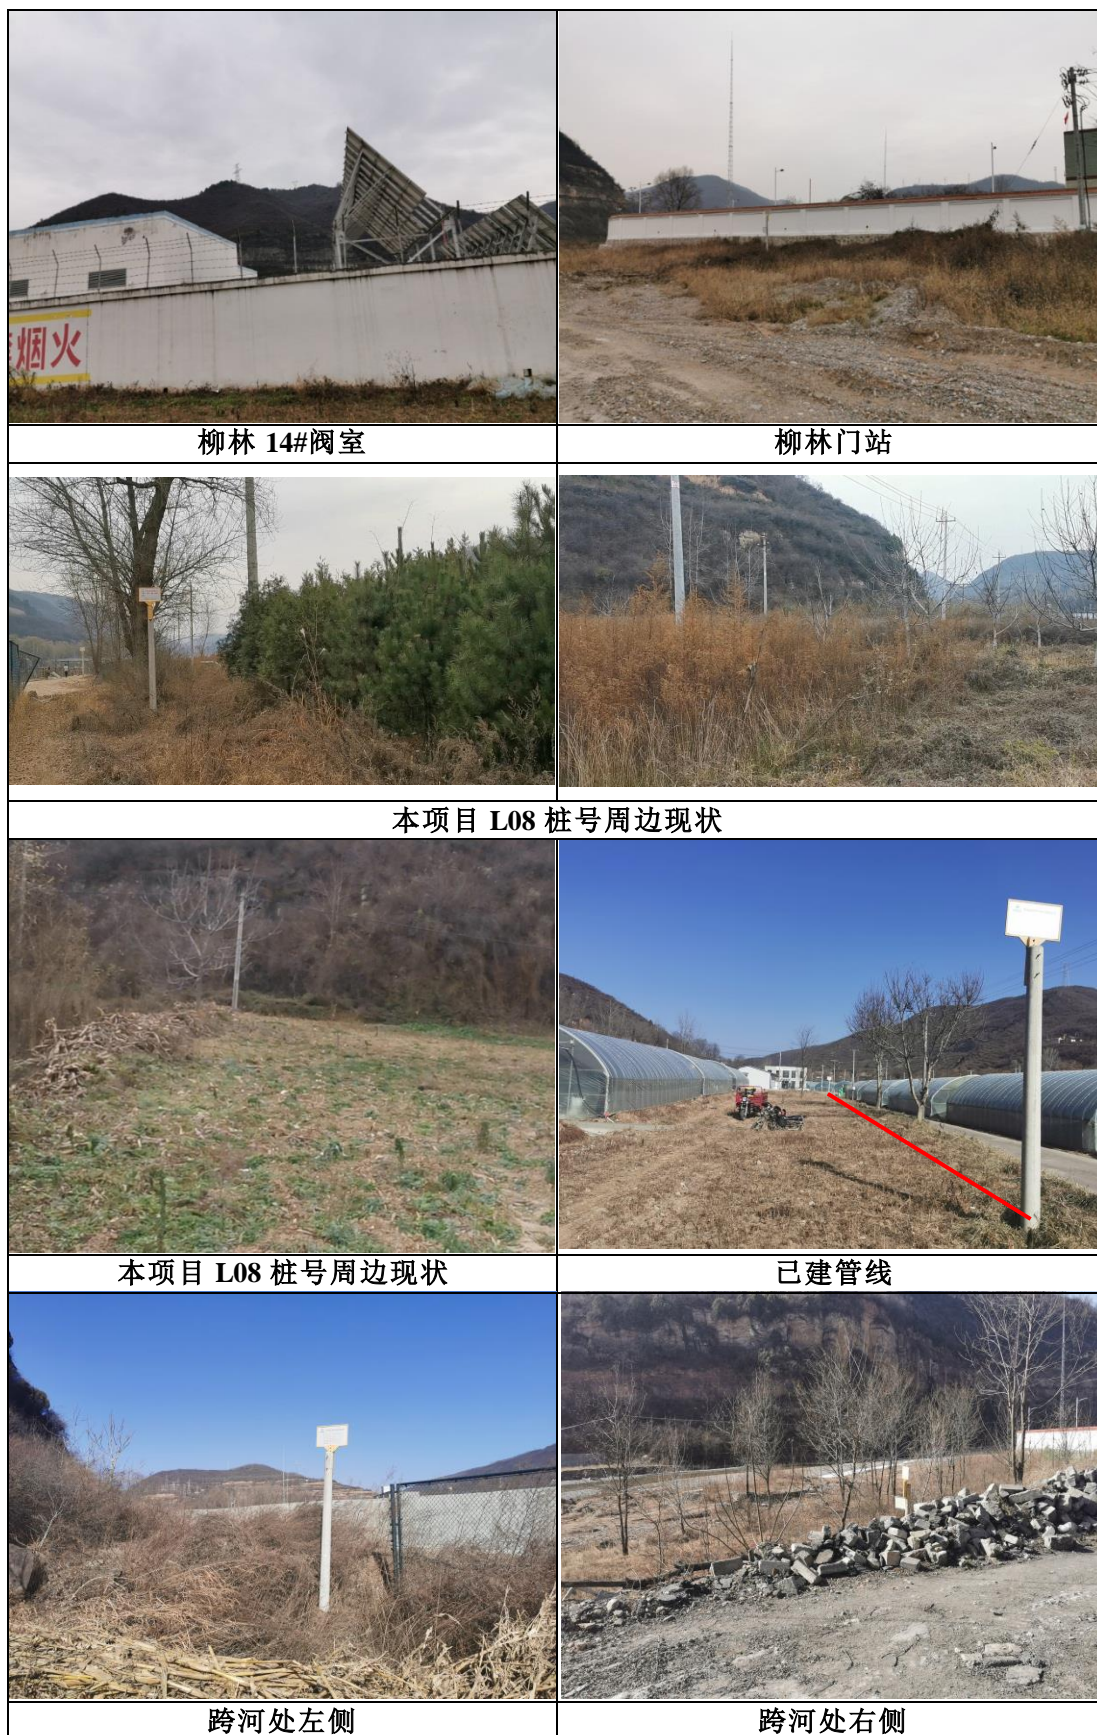
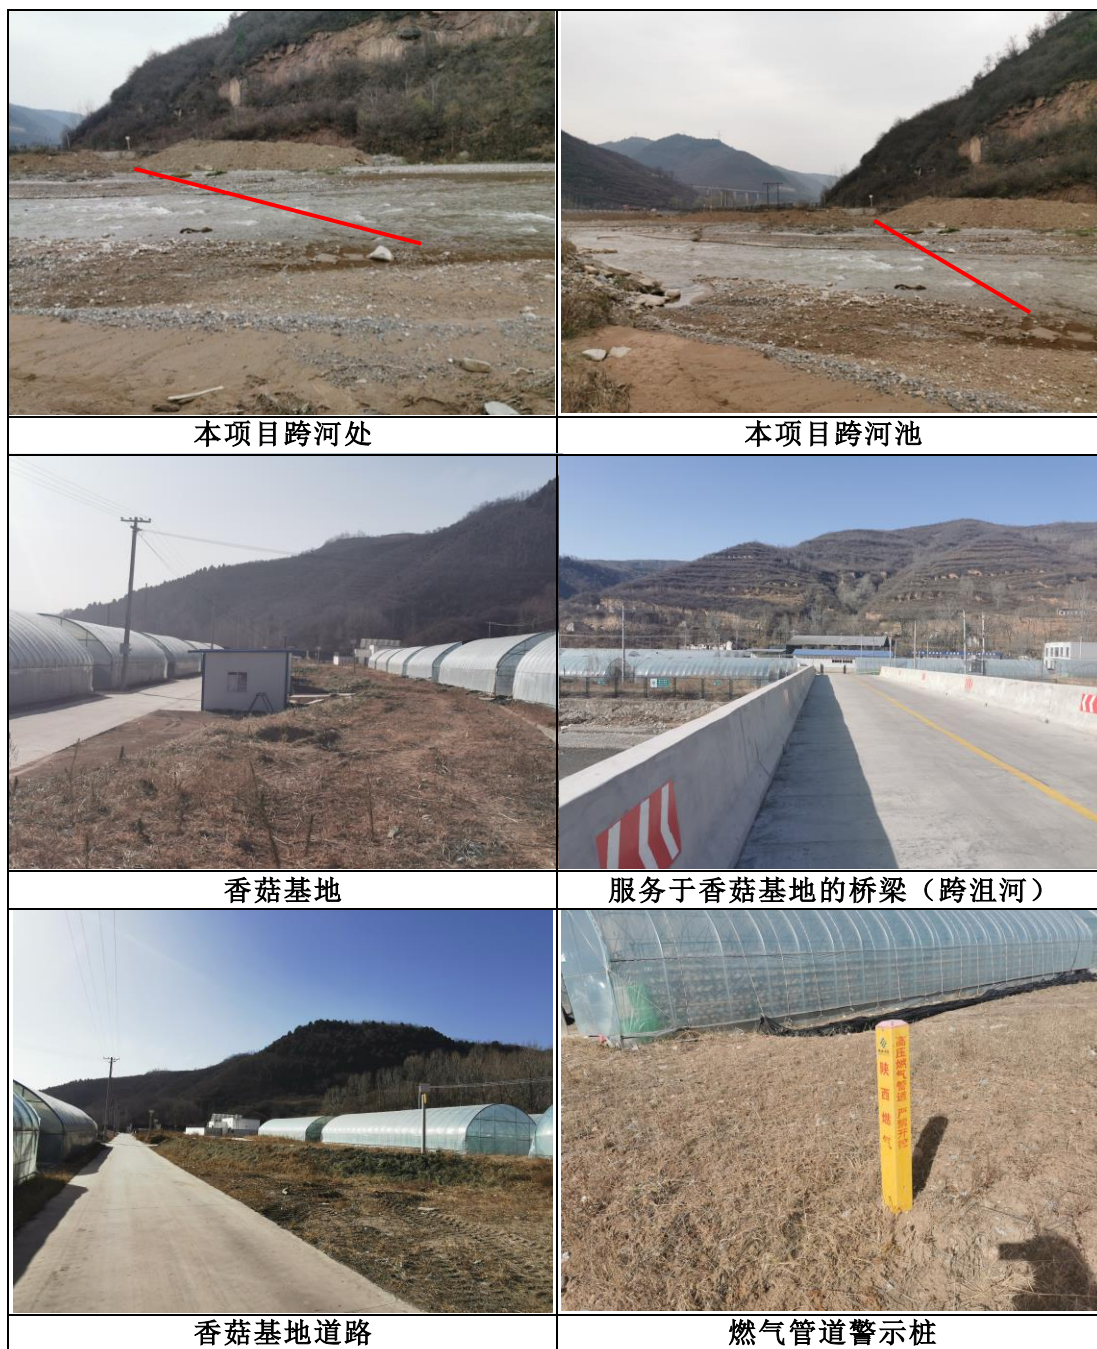
根据现场调查，柳林段已经全部建成，与阀室及门站的衔接工作已经全部完成。现状占地主要是农田，主要作物是蔬菜和玉米。由于当地政府扶持香菇基地于 2020 年建设，而柳林段管线在基地中心穿过，管线与香菇基地重合处，香菇基地施工结束后，现场已经恢复。柳林段穿越沮河处采用大开挖的施工方式，经调查，施工时河流底部为碎石，无淤泥产生，线路跨河处水流已经恢复正常，根据监测及现场调查，水质未发生明显变化，施工痕迹已消失。根据现场咨询，施

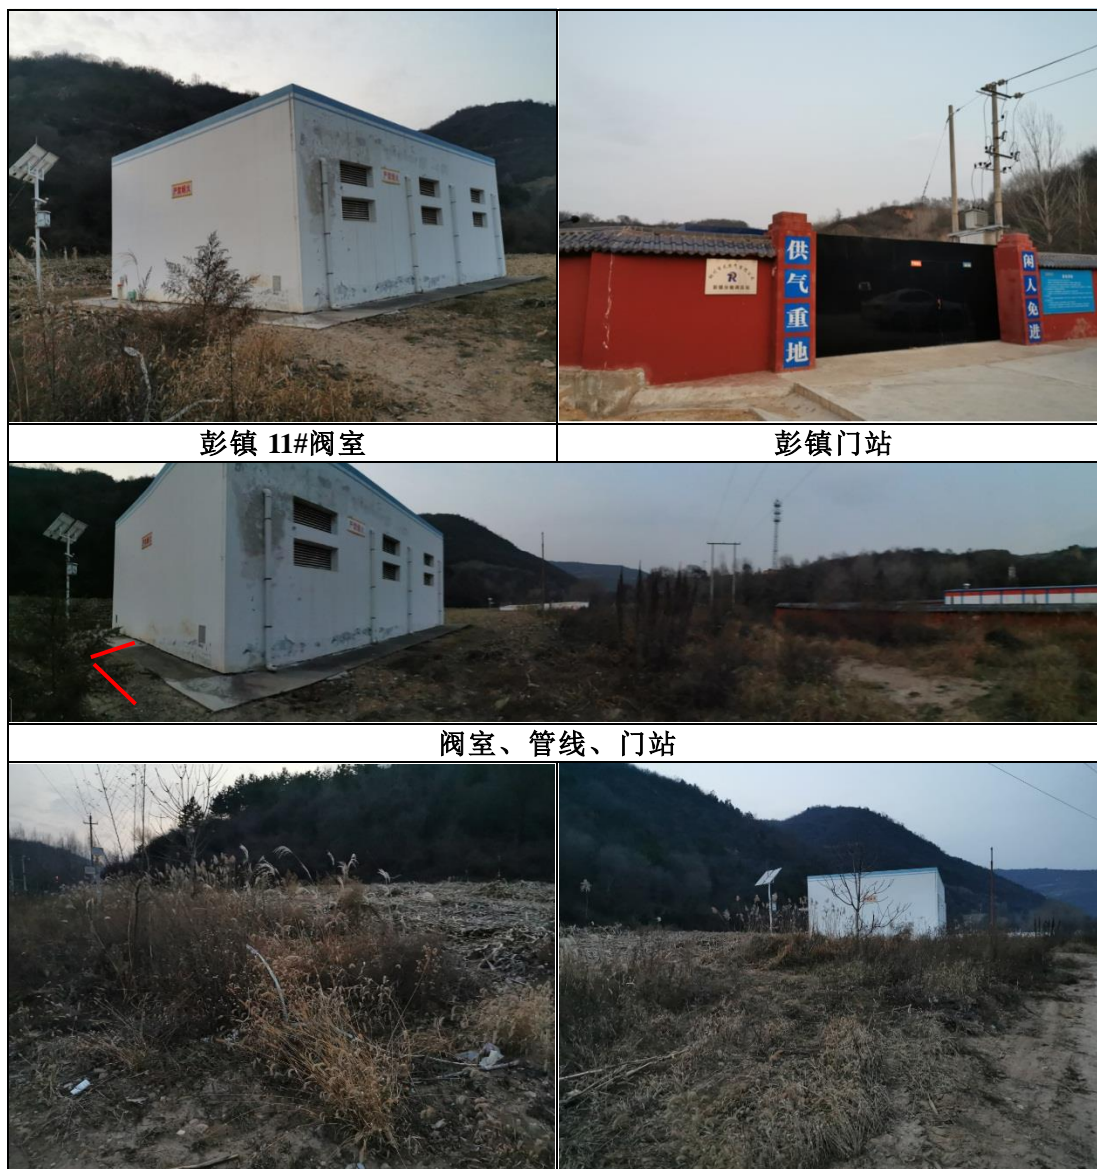
根据现场调查，彭镇段已经全部建成，与阀室及门站的衔接工作已经全部完成。现状占地主要是荒草地，根据现场调查，线路所在临时用地已经全部恢复成原貌。本项目施工活动均在作业带内完成，无其他临时占地，无永久占地，从该段建设用地、生态功能与结构、土壤结构、动植物等方面看，本线路的施工和运行对区域生态环境影响较小。
